Capítulo IV: Propuestas Projectuales

4.2 Propuestas Proyectuales.

Propuesta para la conclusión del Corredor Cultural En la calle No Reelección para la ciudad Hermosillo, Sonora.

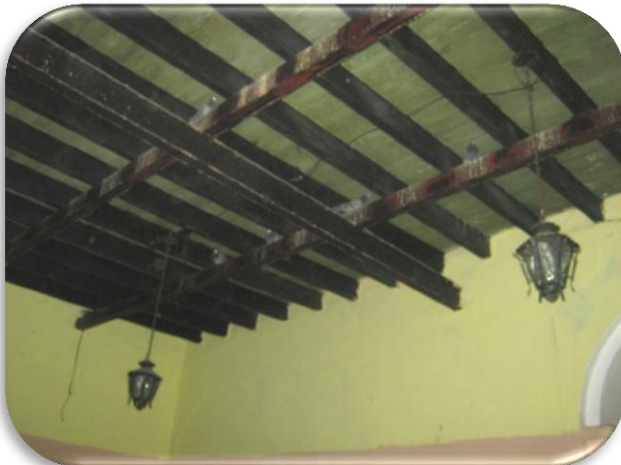
- * Goteras en losas que aun mantienen el entablero de madera, su propuesta es poner losa vaciada de concreto (Lo cual se hizo en las recámaras de la parte posterior).
- * Problemas estructurales: Debido a la antigüedad de la construcción, siendo más de 100 años, la estructura se ha debilitado y se colocaron polines de acero para reforzar (Ver Fotografía 4.2)
- * Alteración del marco en ventana en Fachada Principal debido a la necesidad de ventilación natural y artificial. (Ver Fotografía 4.3)

Fotografía 4.2 Vista de la techumbre del pórtico. Fuente: ©Aguilar/ Cuevas (2012)

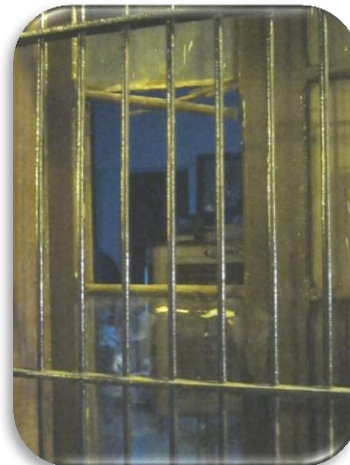
Fotografía 4.3 Ventana en la Fachada Principal. Fuente: ©Aguilar/ Cuevas (2012)

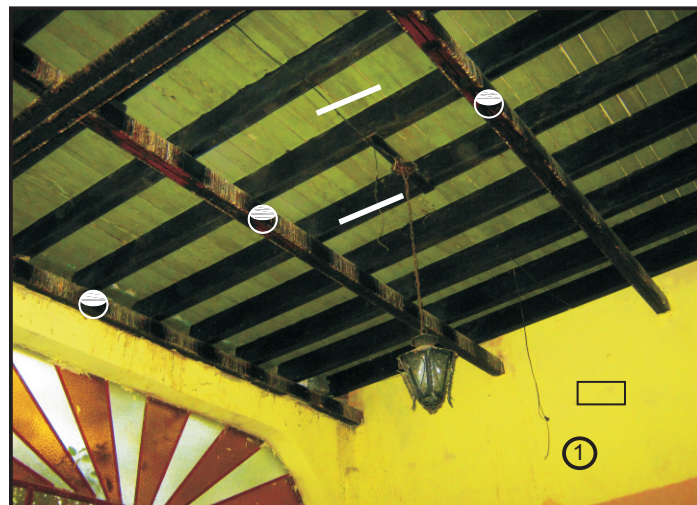
FOTOGRAFÍA 1.- VIGUERÍA DE MADERA EN PÓRTICO.

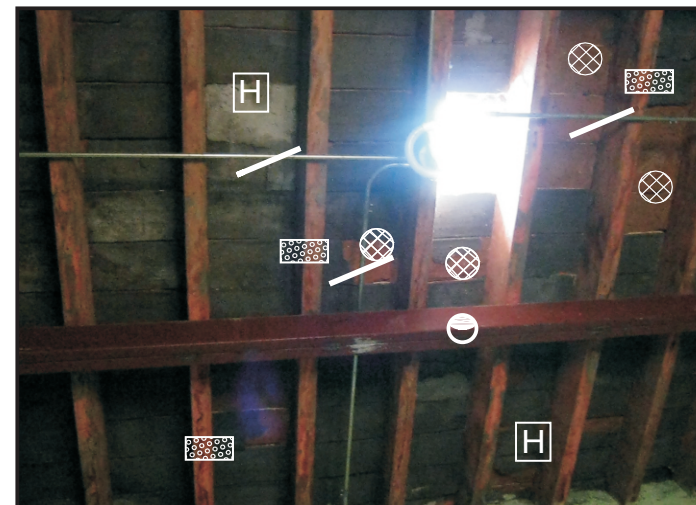
FOTOGRAFÍA 2.- VIGUERÍA DE MADERA EN RECÁMARA PRINCIPAL.

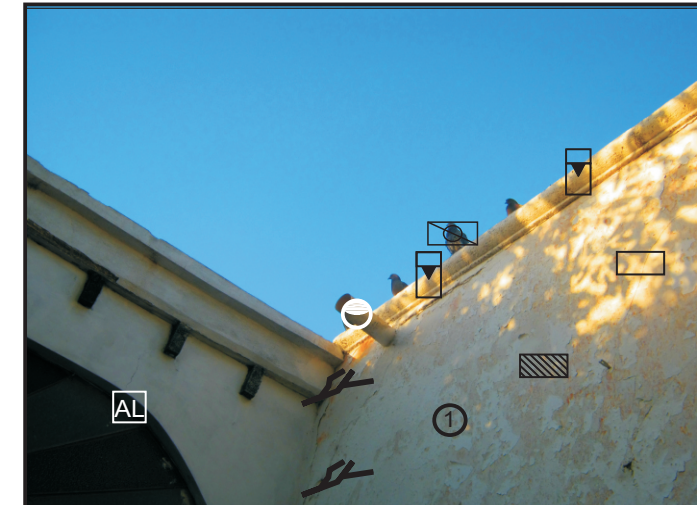
FOTOGRAFÍA 3.- VISTA SUPERIOR DEL MURO EXTERIOR EN PATIO.

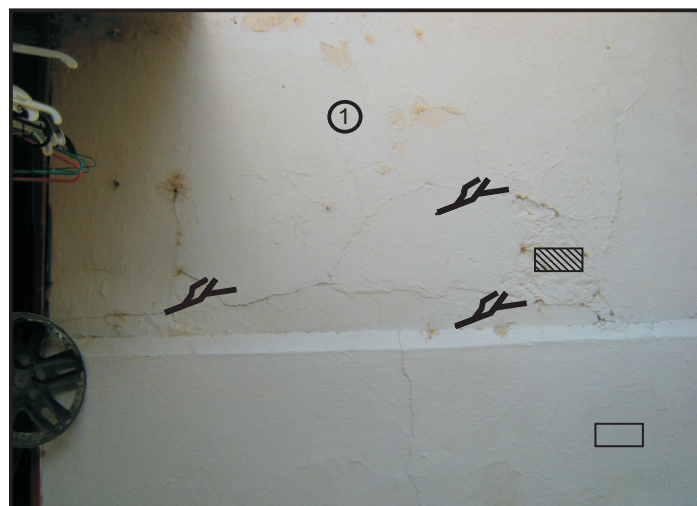
FOTOGRAFÍA 4.- MURO AL ESTE DE LA RECÁMARA POSTERIOR.

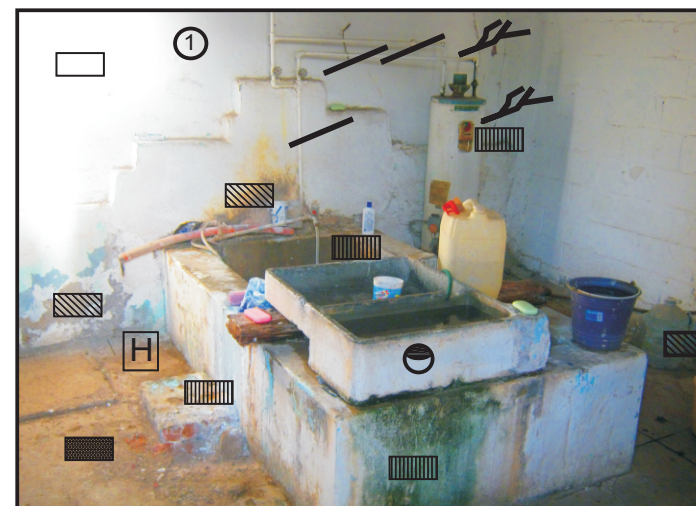
FOTOGRAFÍA 5.- BAÑO Y LAVADERO, VISTA AL SUR.

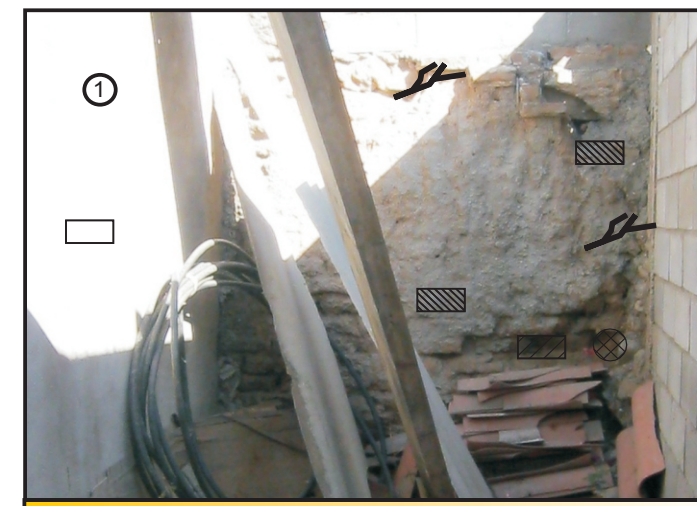
FOTOGRAFÍA 6.- VISTA DEL CALLEJÓN AL FONDO DEL INMUEBLE.

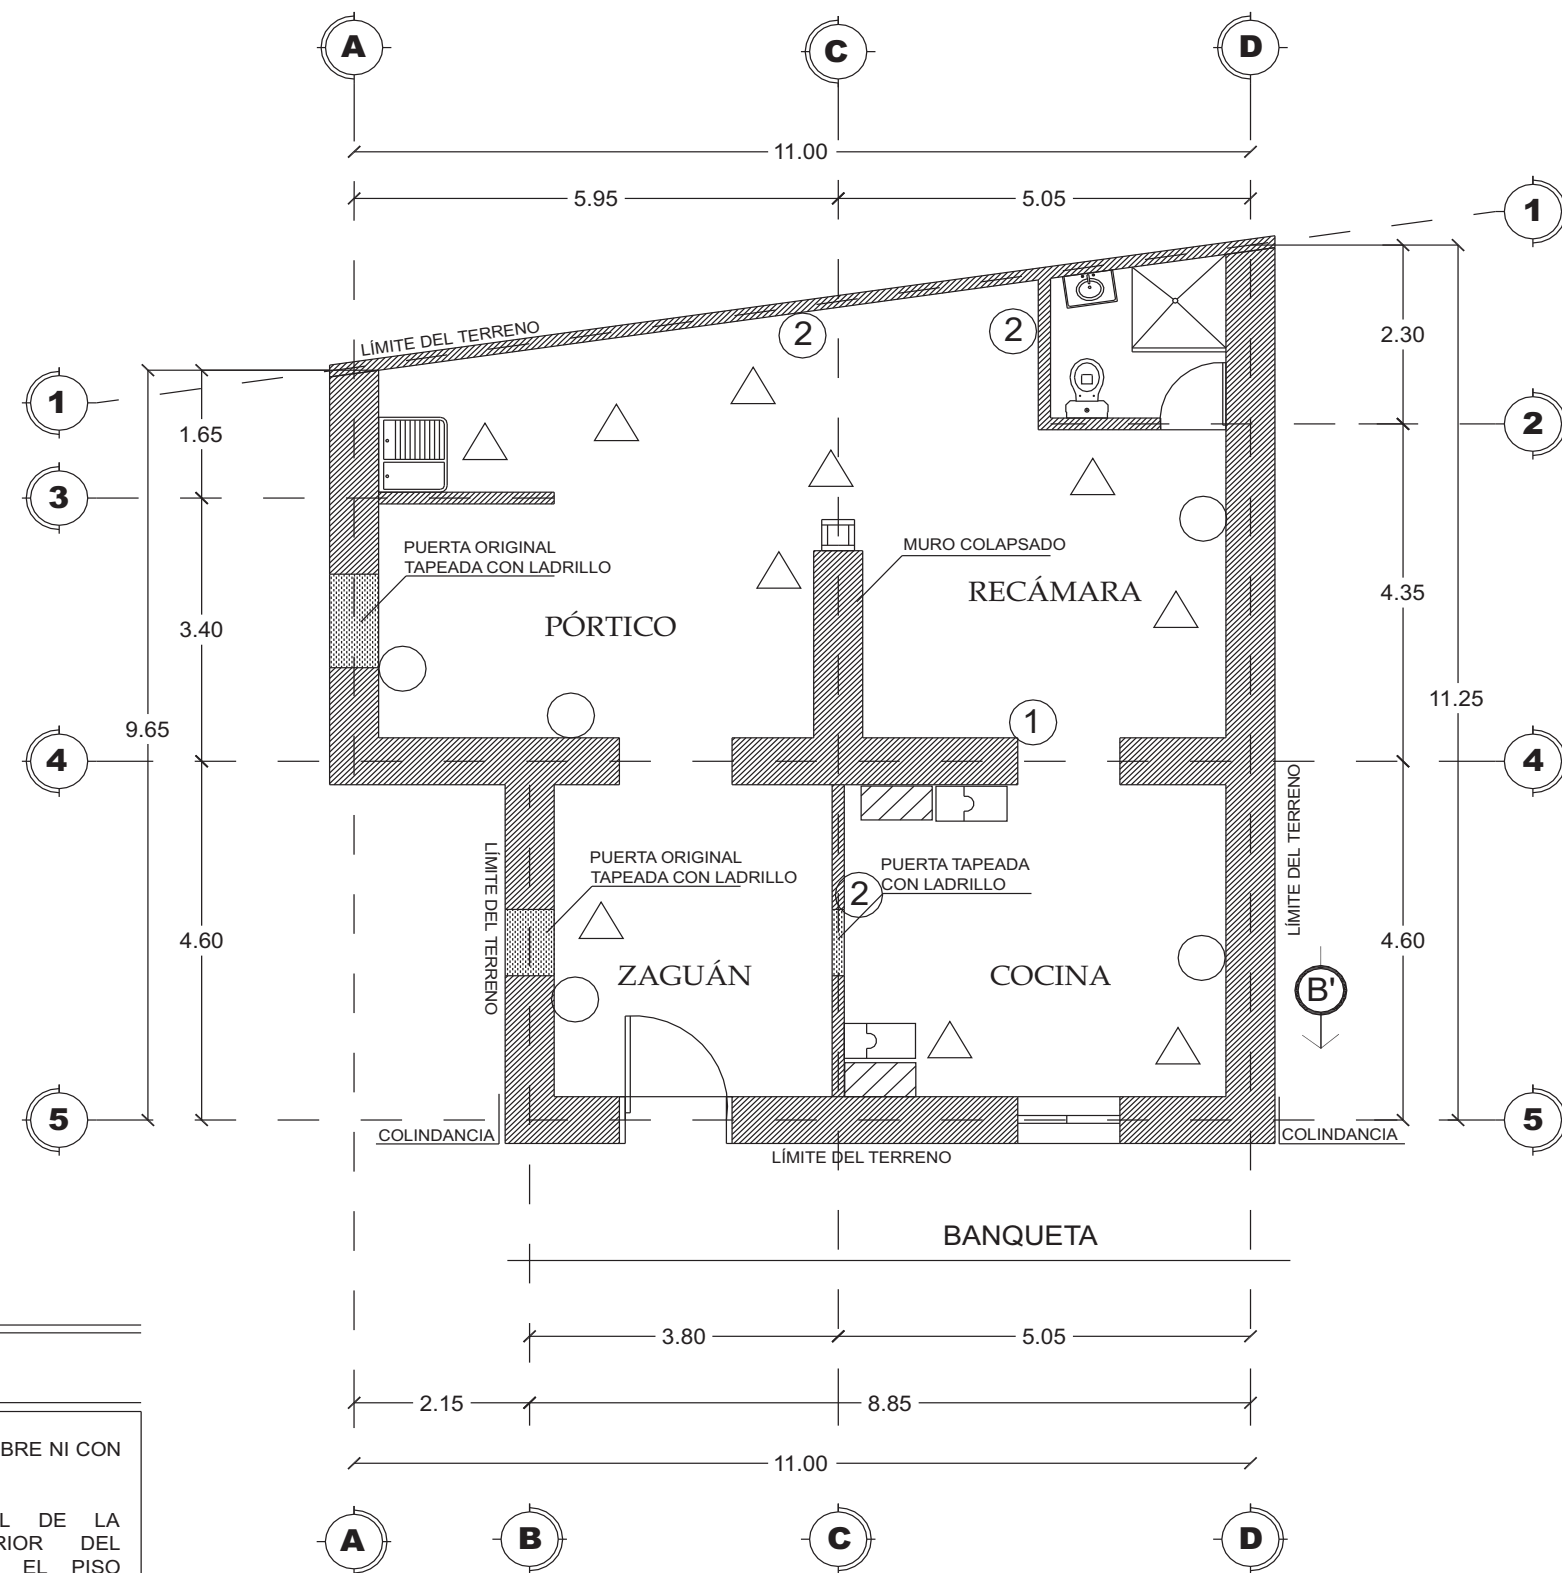
PLANTA ARQUITECTÓNICA: DAÑOS Y DETRIOROS

- *Estado de abandono
- *Ausencia total de techumbre.
- *Deterioro importante en la mayoría de los muros de adobe
- *No cuenta con instalaciones.

NO CUENTA CON TECHUMBRE NI CON PISOS

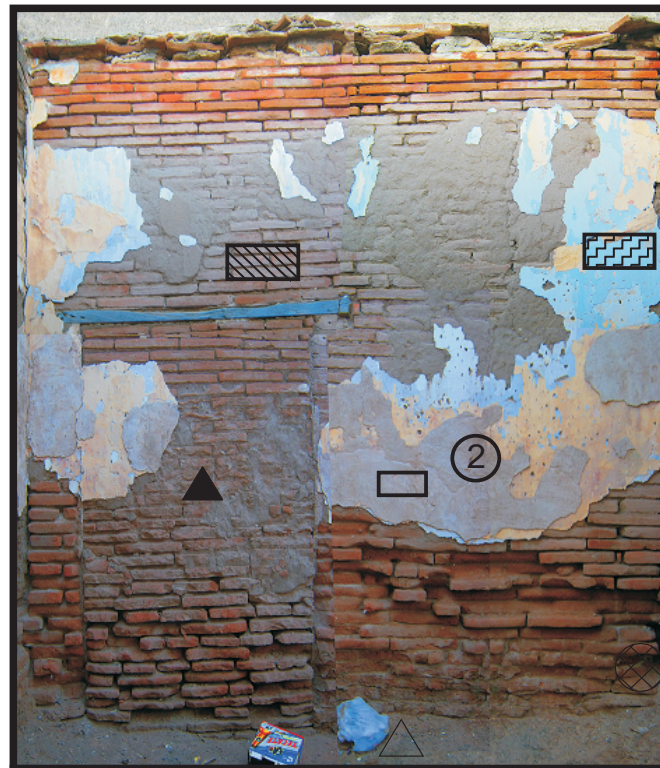
FOTO 1.- MURO AL PONIENTE DEL ZAGÚAN. ACCESO CANCELADO.

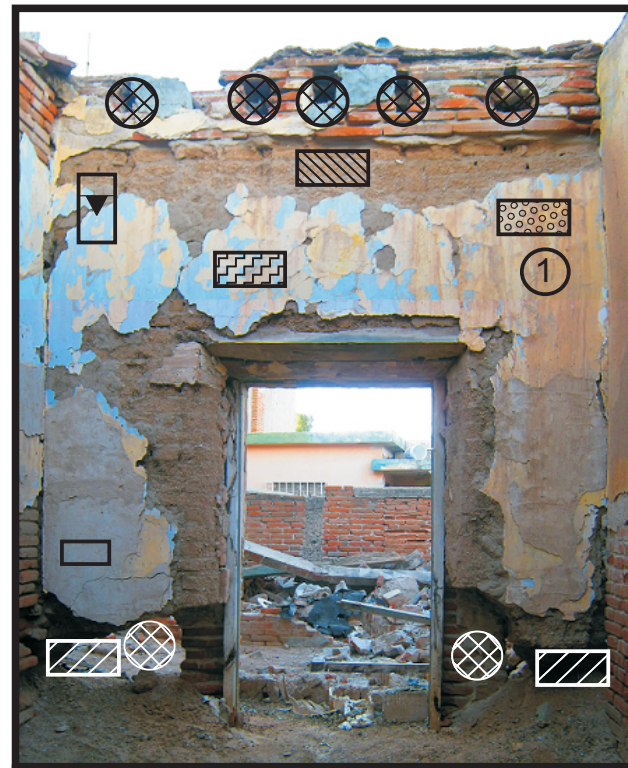
FOTO 2.- MURO AL NORTE. ACCESO AL PÓRTICO.

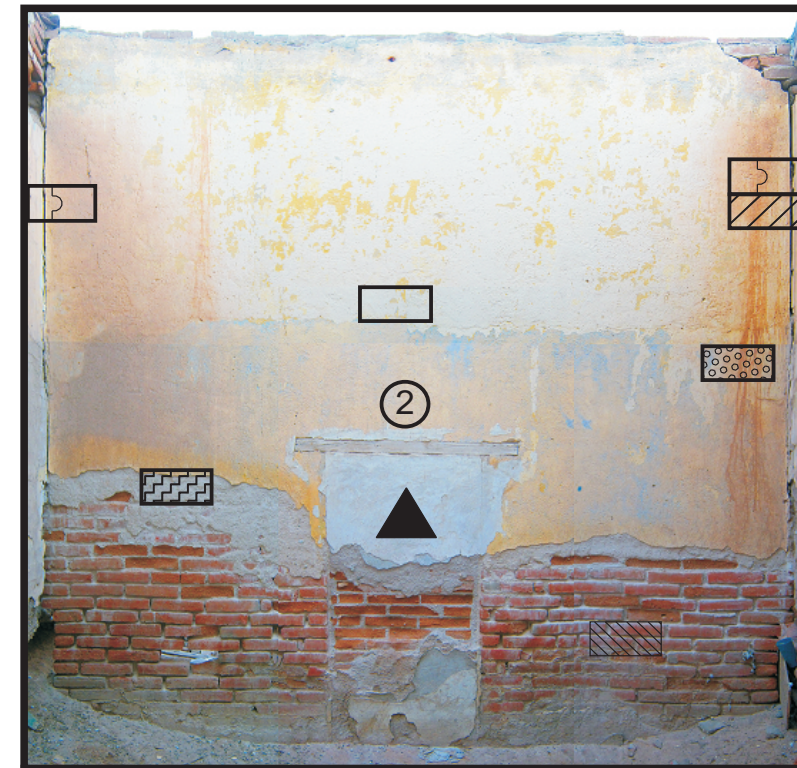
FOTO 3.- MURO DE LADRILLO POSTERIOR AL SIGLO XX. ACCESO A LA COCINA CANCELADO.

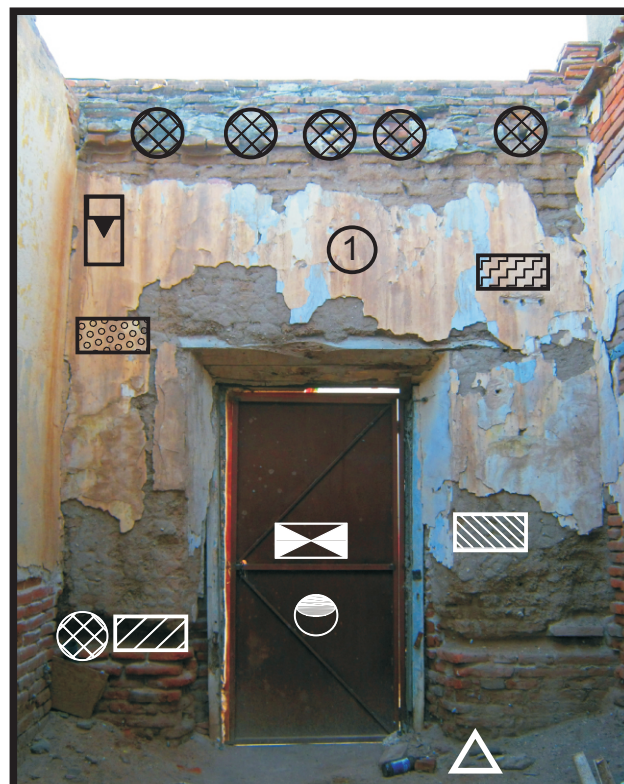
FOTO 4.- MURO AL SUR. ACCESO AL INMUEBLE.

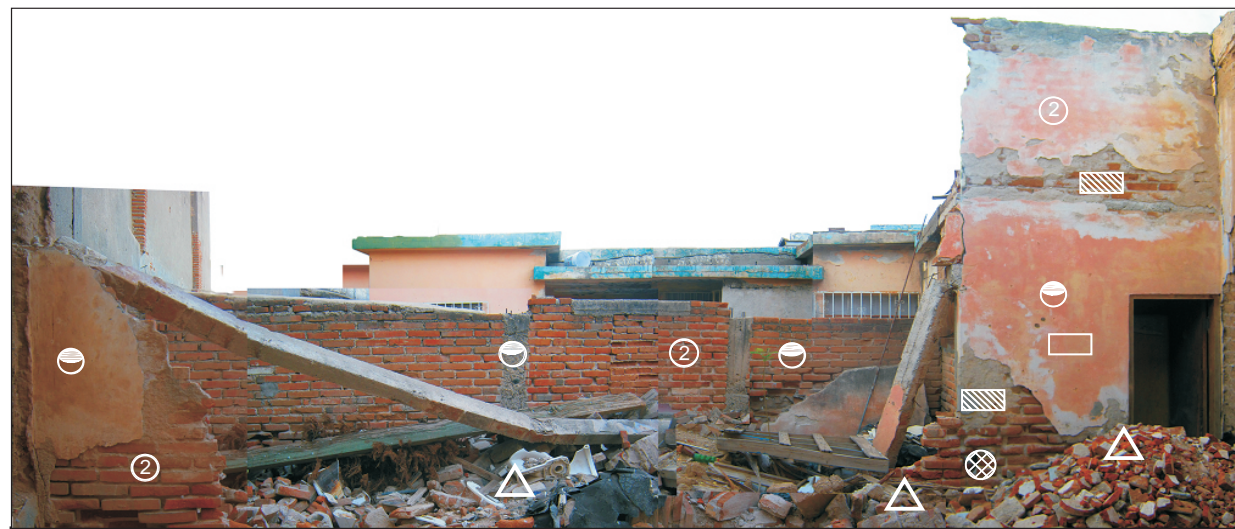
FOTOGRAFÍA 1.- MURO AL NORTE DEL PÓRTICO Y DE LA RECÁMARA.

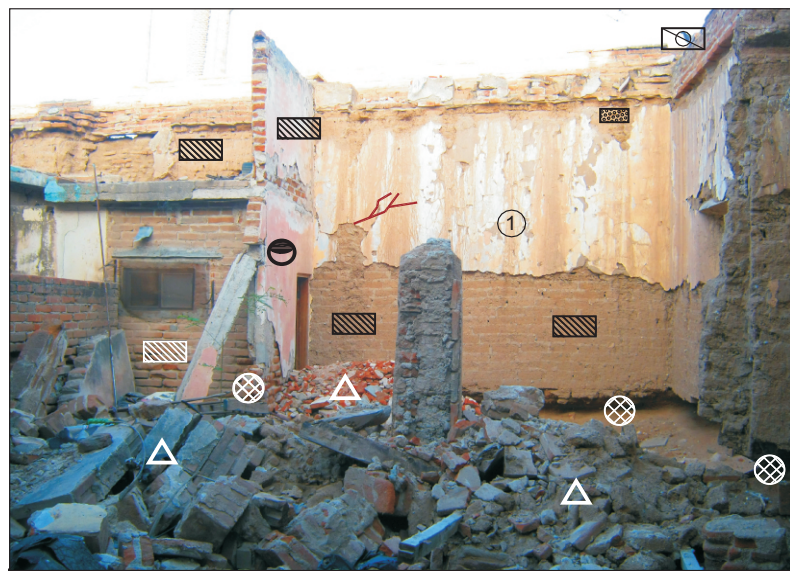
FOTOGRAFÍA 2.- MURO AL PONIENTE.

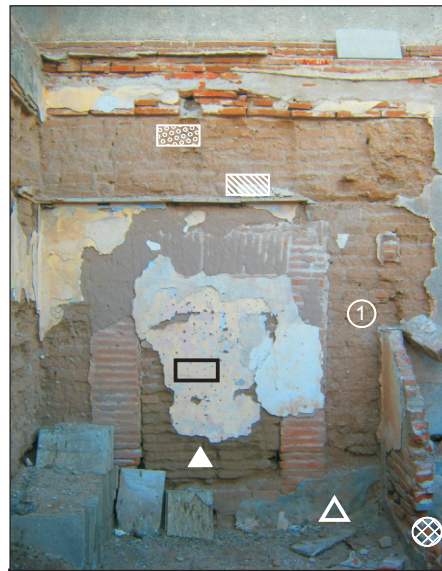
FOTO 3.- MURO AL ORIENTE

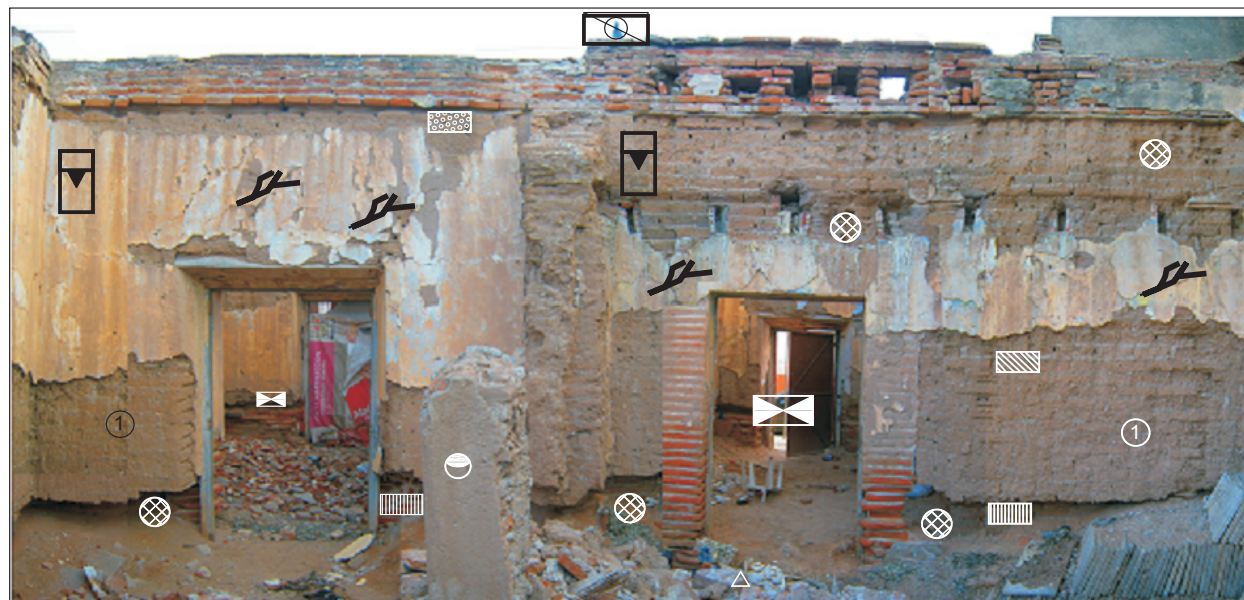
FOTOGRAFÍA 4.- MURO AL SUR DEL PÓRTICO Y DE LA RECÁMARA.

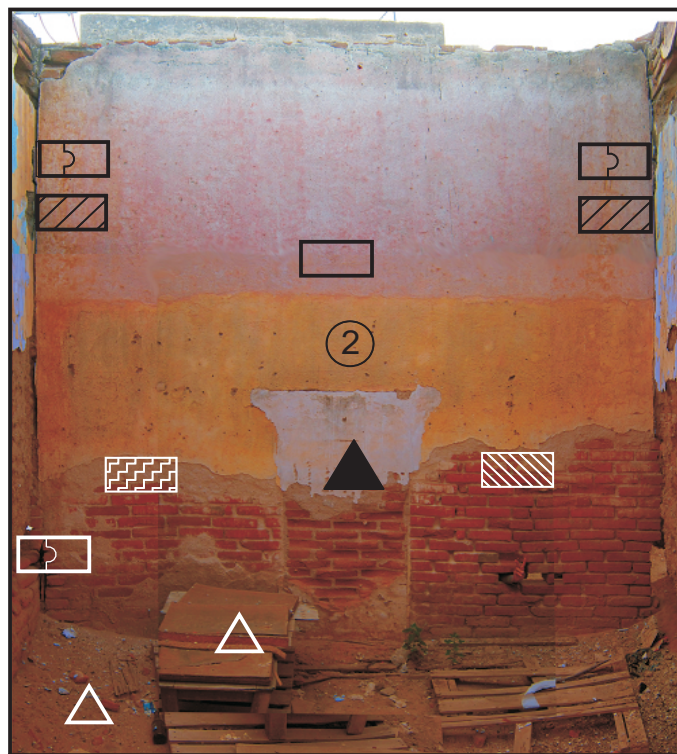
FOTO 1.- MURO AL PONIENTE DE LA COCINA, ACCESO AL ZAGUÁN CANCELADO.

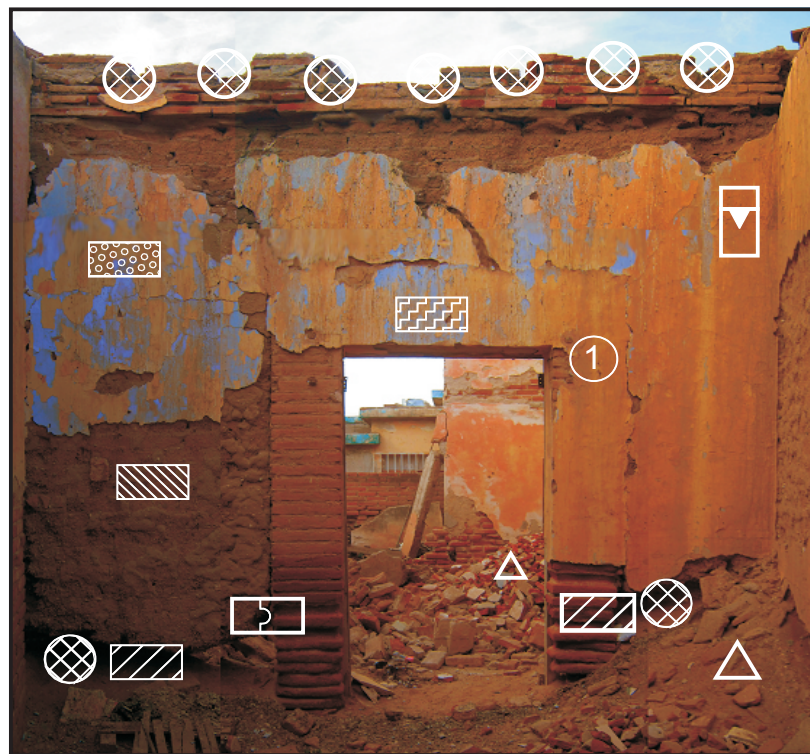
FOTO 2.- MURO AL NORTE DE LA COCINA, ACCESO A LA RECÁMARA.

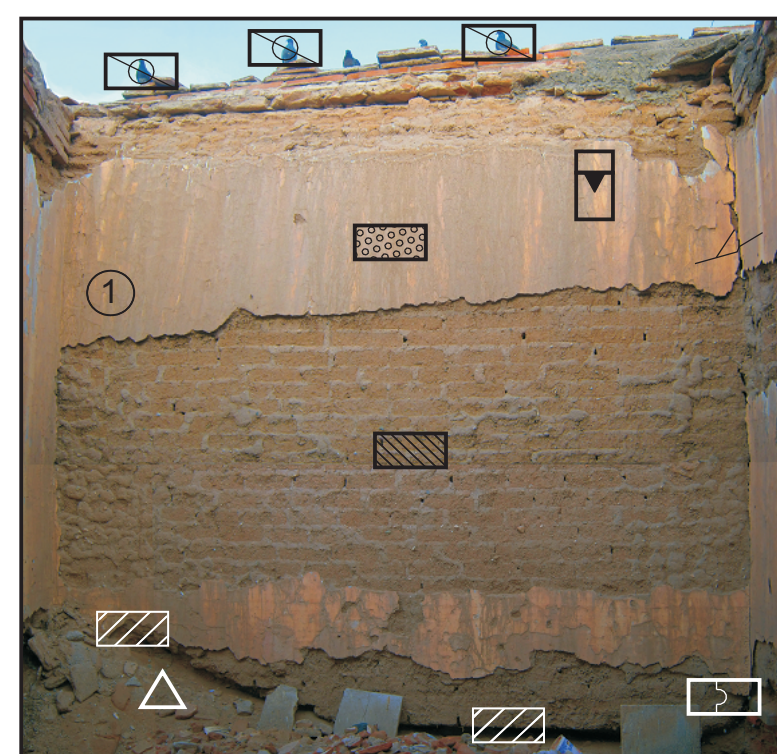
FOTO 3.- MURO AL ORIENTE DE LA COCINA.

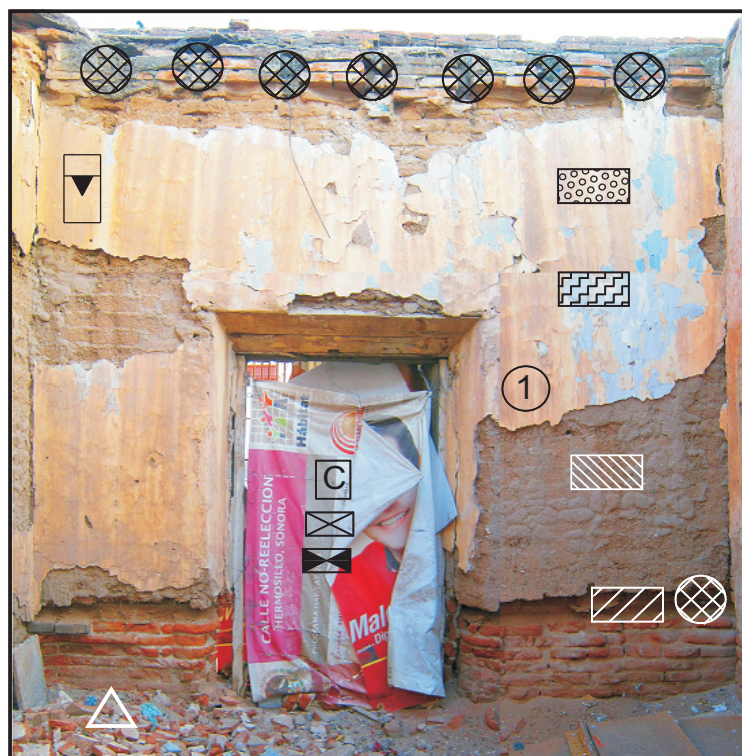
FOTO 4.- MURO AL SUR DE LA COCINA, PUERTA VENTANA INEXISTENTE.
