Capítulo I: Investigación.

Propuesta para la conclusión del Corredor Cultural en la calle No Reelección para la ciudad Hermosillo, Sonora.

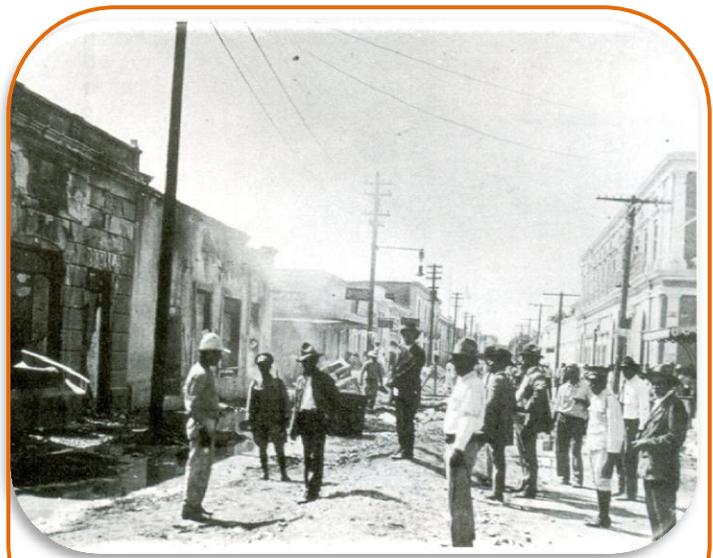
Para el año de 1914 se introduce el automóvil, provocando el derrumbe de varias construcciones para facilitar las maniobras del vehículo, pero es hasta el año de 1930 cuando se cuenta con un Reglamento de Transito oficial por parte del Estado, donde ya se indicaban los altos obligatorios en la vialidad Serdán, Juárez, Tampico, Yáñez, entre otros que delimitaban la plaza central. En el año de 1922 se inician las obras de pavimentación de la calle Serdán, una de las calles principales del sector centro. (Ver Fotografía 1.1) ⁴

Fotografía 1.1 Pavimentación de la vialidad Serdán en el año de 1922 Fuente: Radio Sonora

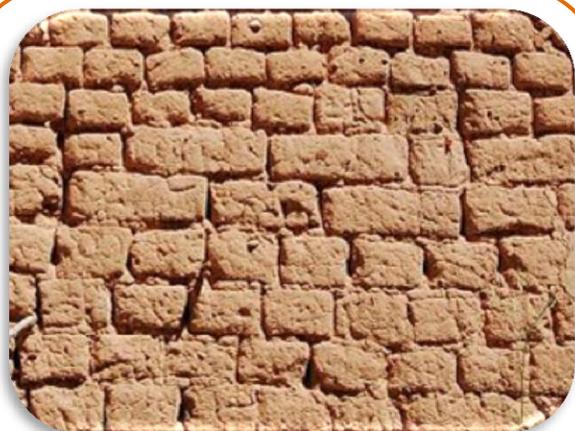
Al revisar los inmuebles del sitio podemos observar que en su mayoría las construcciones están hechas de adobe y la losa con viguería de madera materiales que son buenos aislantes del calor, lo cual hace que las temperaturas se mantengan estables dentro de las habitaciones. (Ver Fotografía 1.4 y 1.5) Al recorrer la zona de estudio percibimos que los inmuebles cuentan con una orientación Norte- Sur en fachada, por lo que los asoleamientos no representan un grave problema.

Fotografía 1.4 - Muro de Adobe
Fuente: ©Aguilar/ Cuevas (2012)

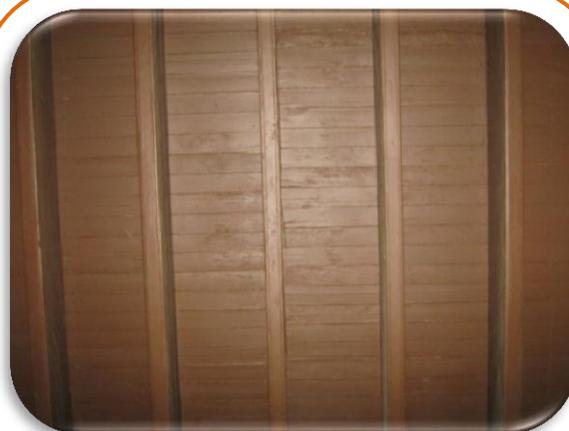
Fotografía 1.5- Viguería de Madera
Fuente: ©Aguilar/ Cuevas (2012)

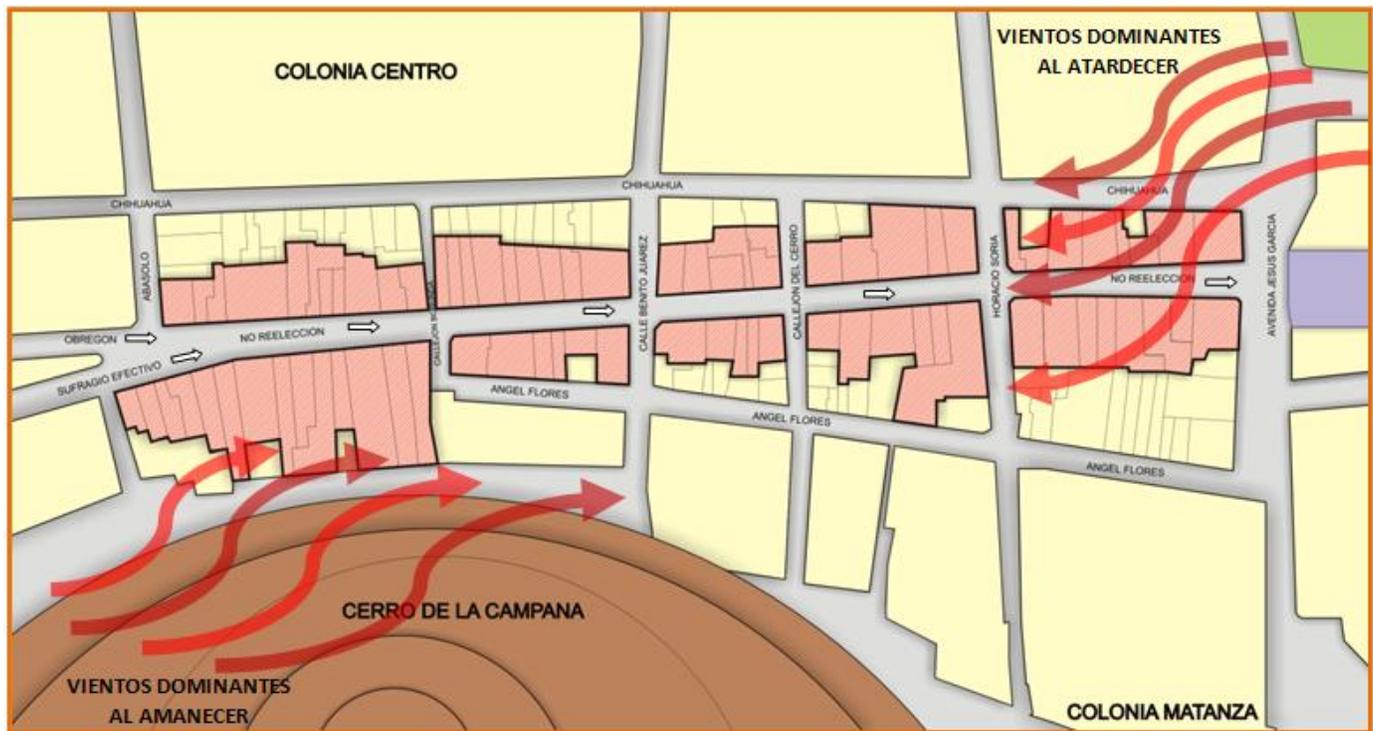
Croquis 1.3 Vientos Dominantes. © Aguilar/Cuevas (2012)

La dirección del viento en la zona de estudio, se debe considerar de tal manera que no ponga en riesgo las construcciones y adecuar los inmuebles en lo que corresponde a ventilación, además se deben de tomar en cuenta el problema de polvaredas y restos de rocas pertenecientes al cerro. (Ver Croquis 1.3)

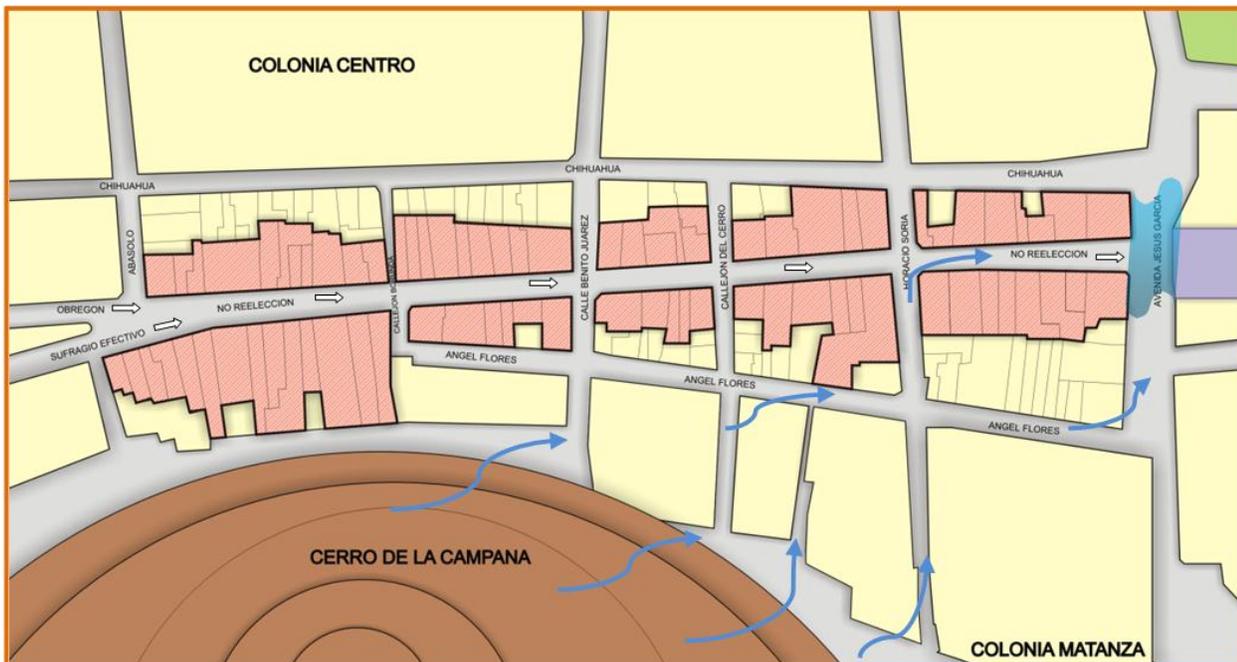
Croquis 1.4 Escurrimientos pluviales. © Aguilar/Cuevas (2012)

Los escurrimientos pluviales del Cerro de la Campana, deben ser tomadas en cuenta a lo largo del proceso de diseño, ya que estas se dirigen hacia las vialidades adyacentes a la No Reelección, desembocando todas frente a la Capilla del Carmen donde en la última intervención que tuvo la vialidad (2007) se ha re-estructurado el sistema de alcantarillado para un mejor desagüe pluvial. (Ver Croquis 1.4)

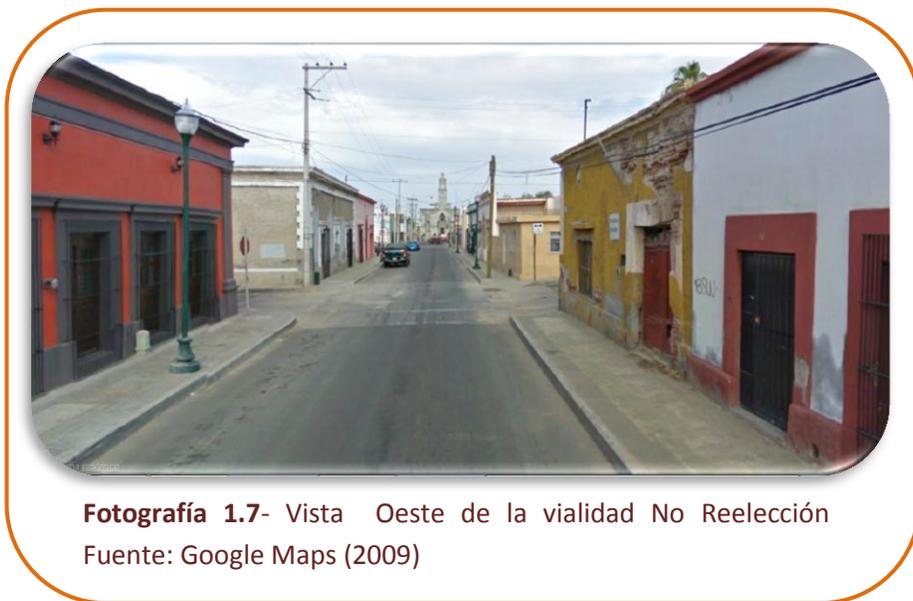
Fotografía 1.7- Vista Oeste de la vialidad No Reelección
Fuente: Google Maps (2009)

El paisaje en la calle No Reelección, es totalmente urbano, donde lo edificado y los elementos creados por el hombre han predominado por encima de los naturales. El suelo es de tipo duro dada su cercanía al cerro de La Campana por lo que se puede utilizar cimentación de mampostería para las nuevas construcciones, no se aprecia ningún tipo de vegetación a lo largo de la vialidad y desde su planeación carece de un espacio para la misma (arriates en banquetas por ejemplo). (Ver Fotografía 1.7)

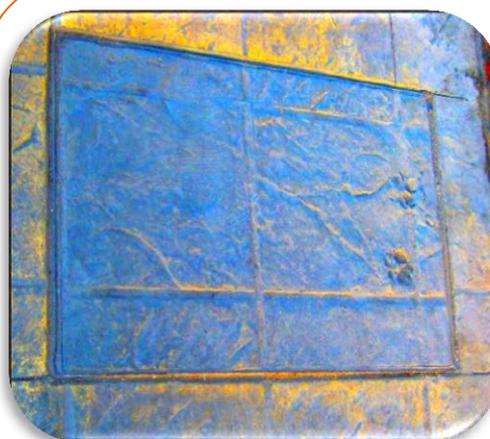
Fotografía 1.8- Tapa de Registro Sanitario. Fuente: ©Aguilar/Cuevas 2012

Actualmente se estima una cobertura del 99%, ya que se ha cubierto casi la totalidad de las viviendas del Sector Centro. En el Plan de Desarrollo Urbano podemos encontrar que la vialidad No Reelección cuenta con alcantarillado y las tuberías se encuentran en buen estado. También se le ha dado mantenimiento a los registros sanitarios municipales. (Ver Fotografía 1.8)

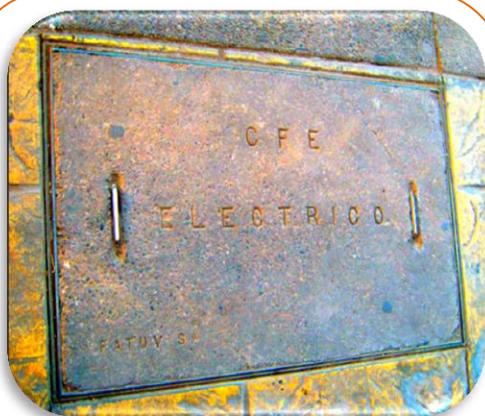
Fotografía 1.9- Registro Subterráneo CFE. Fuente: ©Aguilar/ Cuevas (2012)

En la No Reelección, dentro de las acciones de mejoramiento (2007), la mayoría del cableado eléctrico de la vialidad ha pasado a ser subterráneo (Ver Fotografía 1.9), mas sin embargo aún no se han retirado los postes de madera, ni el cableado aéreo, por lo cual las instalaciones aún siguen siendo un problema de contaminación visual para la imagen urbana del sitio. (Ver Fotografía 1.10) (Para localizar los postes existentes en la calle (Ver Plano 02.)

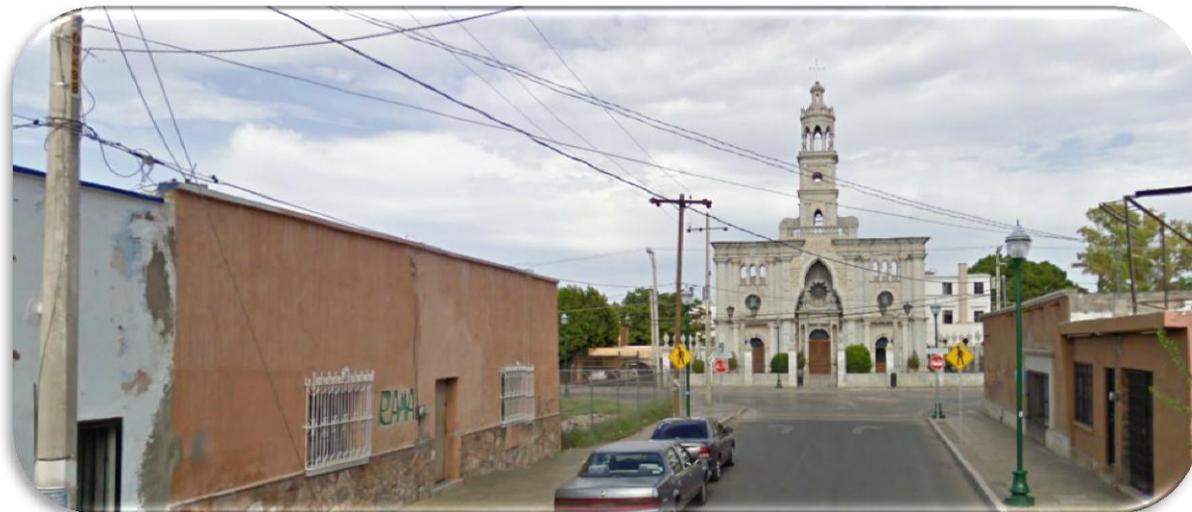
Fotografía 1.10 - Cableado aéreo y postes aún presentes. Fuente: ©Aguilar/ Cuevas (2012)

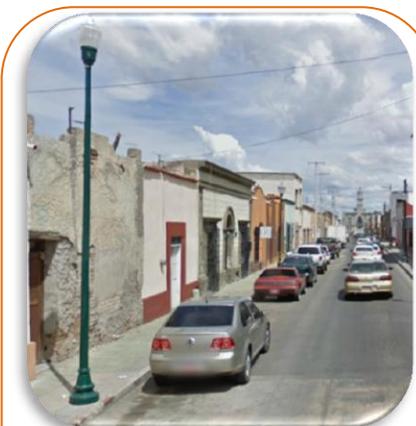
Fotografía 1.11- Ejemplo Luminaria Fuente: ©Aguilar/ Cuevas (2012)

Las luminarias en la vialidad fueron cambiadas en el 2007, por lo que se encuentran aún en buen estado, se encuentran en un mínimo de dos luminarias en las manzanas cortas y cuatro luminarias distribuidas en las manzanas largas. (Ver Fotografía 1.11) (Para localizar las Luminarias existentes Ver Plano 03)

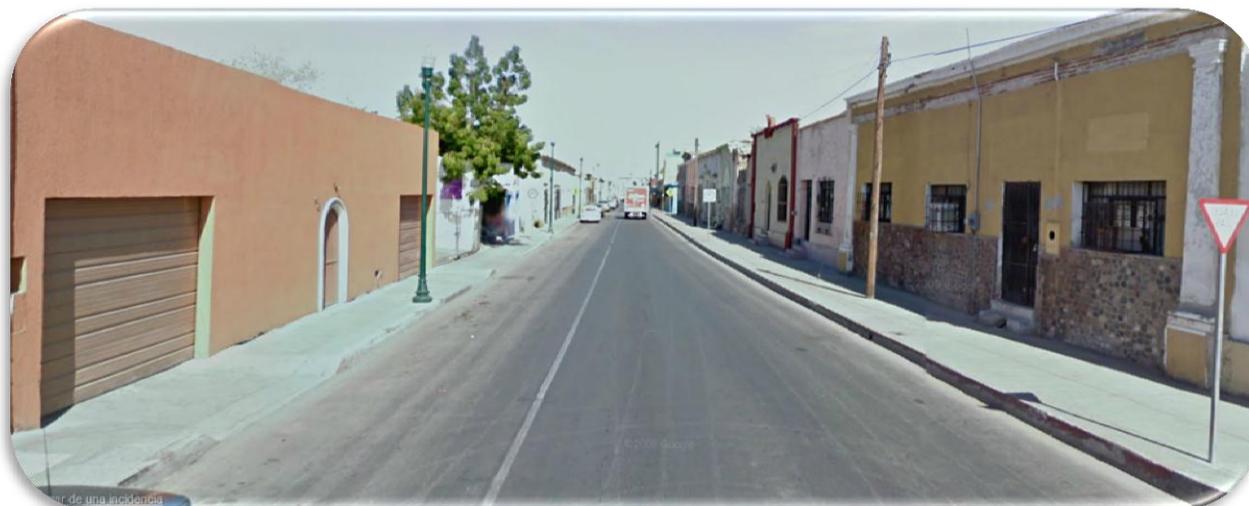
En el Sector Centro se puede considerar que la cobertura de pavimento es casi del 100% de la superficie de rodamiento, en su mayoría de asfalto, o también, concreto hidráulico o empedrado. En la vialidad No Reelección se renovó la pavimentación en el año 2007, por lo cual aun se encuentra en buen estado. (Ver Fotografía 1.12)

Fotografía 1.12- Ejemplo pavimentación de la vialidad No Reelección en buen estado. Fuente: ©Aguilar/ Cuevas (2012)

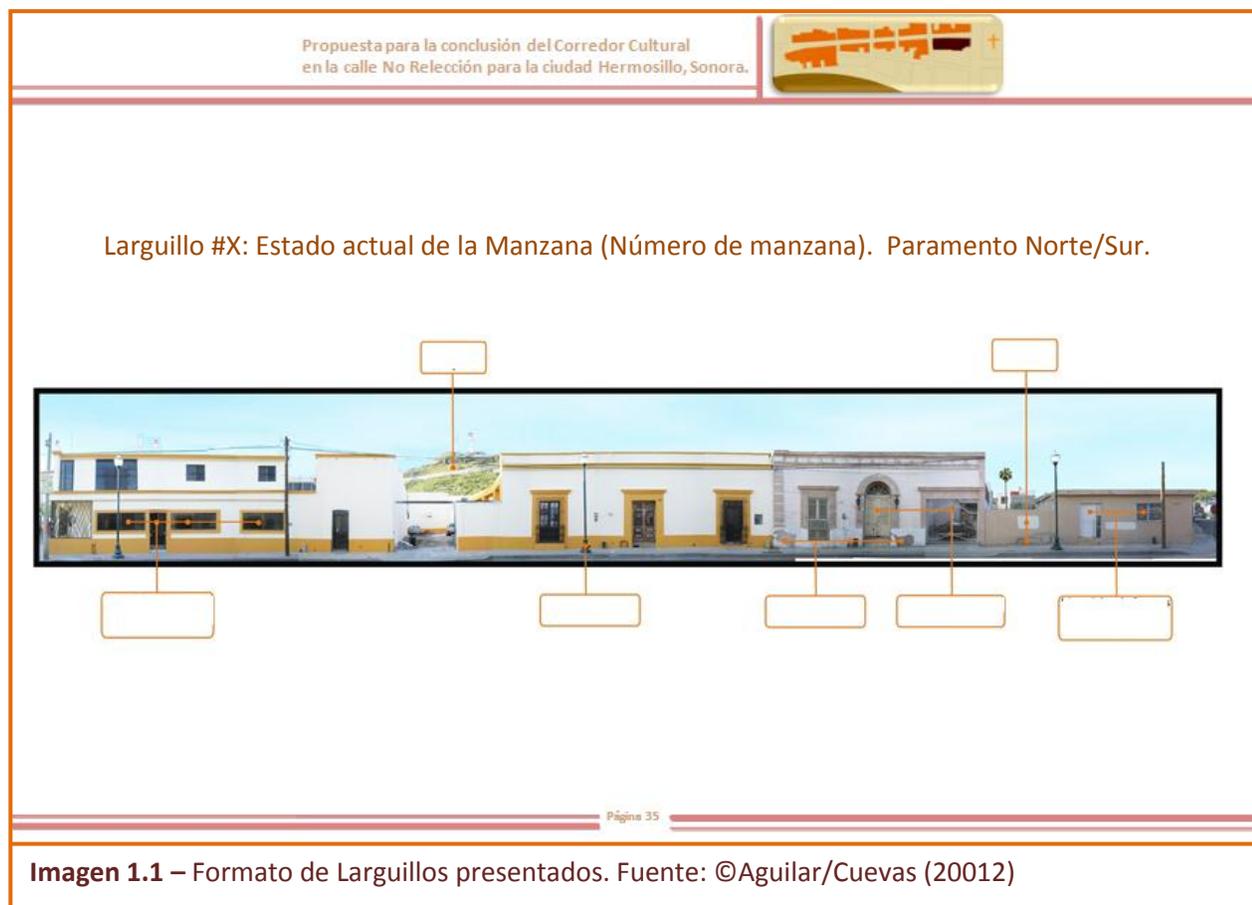
Imagen 1.1 – Formato de Larguillos presentados. Fuente: ©Aguilar/Cuevas (20012)

El formato de larguillo cuenta en su parte superior derecha un croquis de la calle No Reelección donde se aprecia la ubicación de la manzana presentada. Se encuentran numerados dentro del título, el cual presenta el número de la manzana y su paramento. Dentro de recuadros color naranja podemos observar la descripción de conceptos de daños y deterioros presentes en la imagen urbana del sitio. (Ver Imagen 1.1)

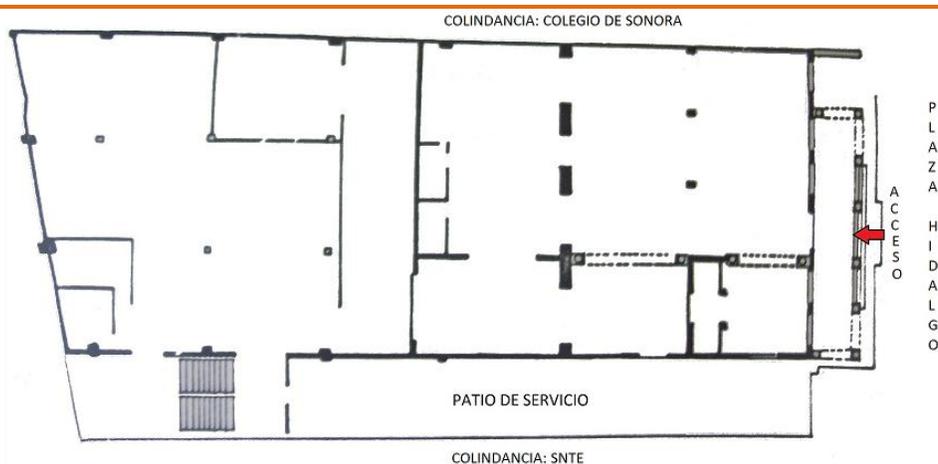
Tipología Funcional: La estructura base del edificio es de planta abierta, cuenta con dos amplios espacios divididos por un desnivel, con la viguería de madera a doble altura, dando una sensación aun mas amplia al interior. Su acceso principal se encuentra protegida por un pórtico con 3 grandes arcadas sobre la vialidad Álvaro Obregón. Cuenta con un patio de servicio en el lado Oeste del inmueble. (Ver Croquis 1.6)

Croquis 1.6. Planta del Instituto Sonorense de Cultura. Fuente: Catálogo de Inmuebles Históricos del INAH (1992).

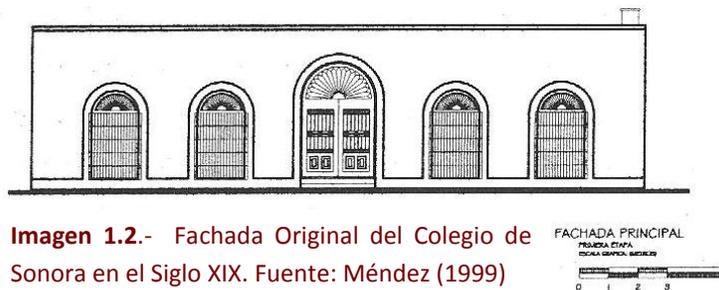
Imagen 1.2.- Fachada Original del Colegio de Sonora en el Siglo XIX. Fuente: Méndez (1999)

En su fachada se puede observar una simetría equilibrada: primero los cinco tramos de fachada advirtiendo la organización interior, con la rotunda jerarquía del acceso principal reforzada por el arco más alto. Presenta en la fachada aplanado de cal y arena propia del contexto, sus muros son de ladrillo y cuenta con viguería de madera con enladrillado y terrado. . (Ver Imagen 1.2)

El mayor deterioro arquitectónico fue la desproporción, en la fachada se aplanaron las texturas, se redujo notablemente el acceso principal y se abrieron estrechos cubos de luz entorno al él, pero la introducción de estos indujo una percepción distinta del espacio. Se inicio así un proceso de achicamiento y segmentación.

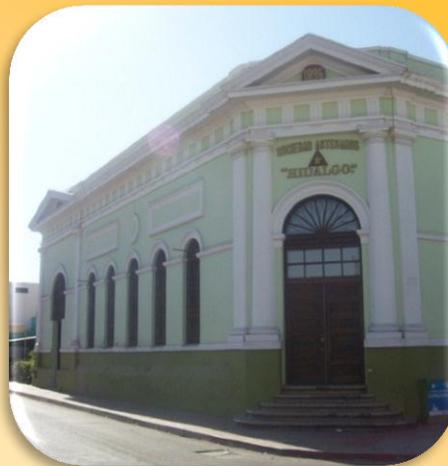
Fotografía 1.18 - Fachada Principal del edificio “Sociedad de Artesanos Hidalgo”
Fuente: ©Aguilar/Cuevas (2012)

Intervención al edificio que alberga a la “Sociedad de Artesanos Hidalgo”. Comúnmente conocida como “Casa de los Artesanos” llevado a cabo en el año 2010, en el cual se busco mantener la distribución original del inmueble teniendo como prioridad el reforzar la estructura procurando la estabilidad de la construcción y protegiendo al usuario de riesgos por derrumbes. (Ver Fotografía 1.18)

La construcción del edificio es a base de ladrillo y adobe en muros con un grosor de 1 .00 metro, su cubierta original corresponde a vigería de madera con una forma plana. En su fachada principal se aprecia un aplanado de cal.

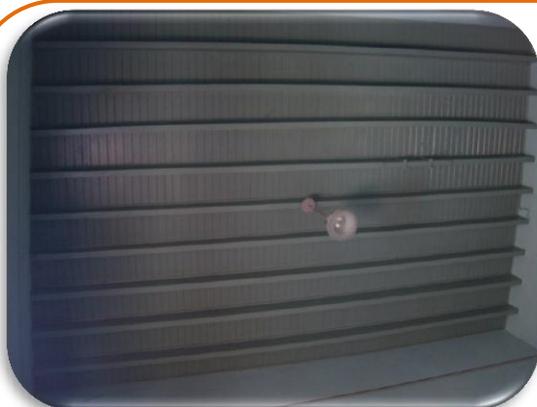
Fotografía 1.19 - Se aprecia la vigería original restablecida de la actual Sociedad de Artesanos Hidalgo. Fuente: ©Aguilar/Cuevas (2012)

Intervención: Dentro de la intervención realizada en el año 2010 la prioridad del proyecto constaba de consolidar la estructura del inmueble para resguardar la seguridad de la construcción, donde la mayor problemática era el mal estado de conservación con el que contaba la cubierta, teniendo esta que ser retirada cuidadosamente para ser remplazada por un nuevo sistema constructivo a base de estructuras de acero y lámina galvanizada como cubierta, a la cual se le implemento un sistema de aislamiento tanto térmico como acústico a base de fibra minera emplazada como “colchón” entre la lamina y sus soportes, para conservar el ambiente patrimonial del edificio, en su interior fue restituida en su mayoría, después de ser correctamente tratada, la vigería original del inmueble en el gran salón que alberga la galería se implemento el uso de plafones especiales cuidando no crear falsos históricos. (Ver Fotografía 1.19 y 1.20)

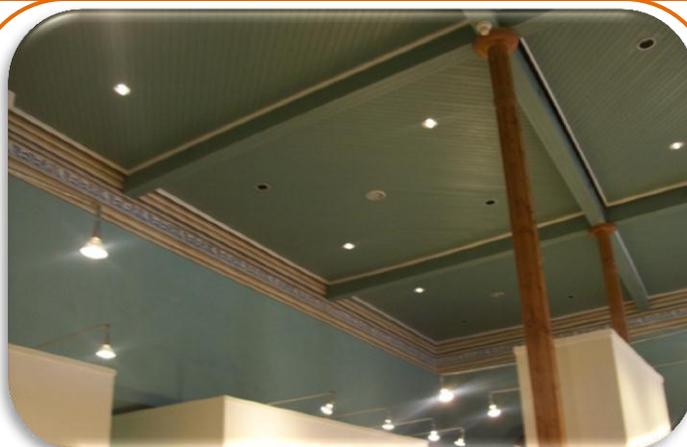
Fotografía 1.20 -Se aprecia la cubierta de la Galería de Exposición. Fuente: ©Aguilar/Cuevas (2012)

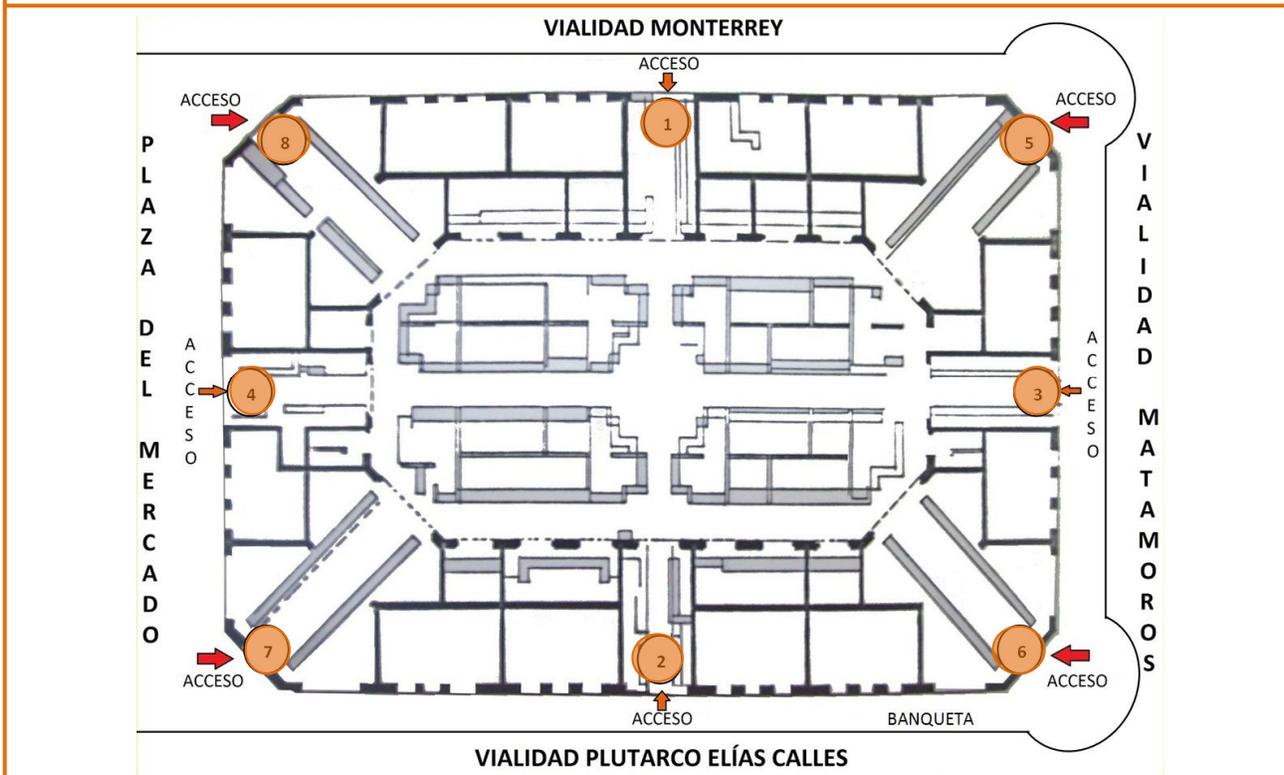
Croquis 1.12 - Planta del Mercado Municipal Francisco I. Madero. Fuente: Catálogo de Inmuebles Históricas del INAH.

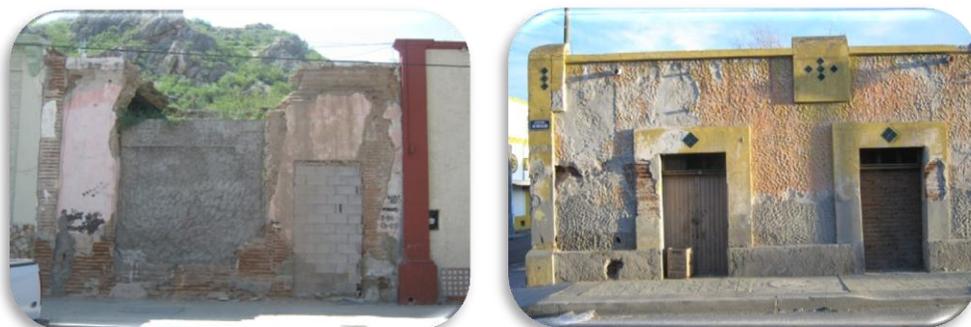
Como situación de riesgo en infraestructura, tenemos que tener presente que el posible derrumbe de los inmuebles abandonados en la zona, es variado, ya que aparte de causar un daño irreparable al inmueble, corre riegos los peatones y vecinos del área dañada. (Ver Fotografía 1.25)

Fotografían 1.25.- Edificaciones sobre la No Reelección. Fuente: ©Aguilar/ Cuevas (2012)
