Capítulo IV: Propuestas Projectuales

4.2 Propuestas Proyectuales.

Propuesta para la conclusión del Corredor Cultural En la calle No Reelección para la ciudad Hermosillo, Sonora.

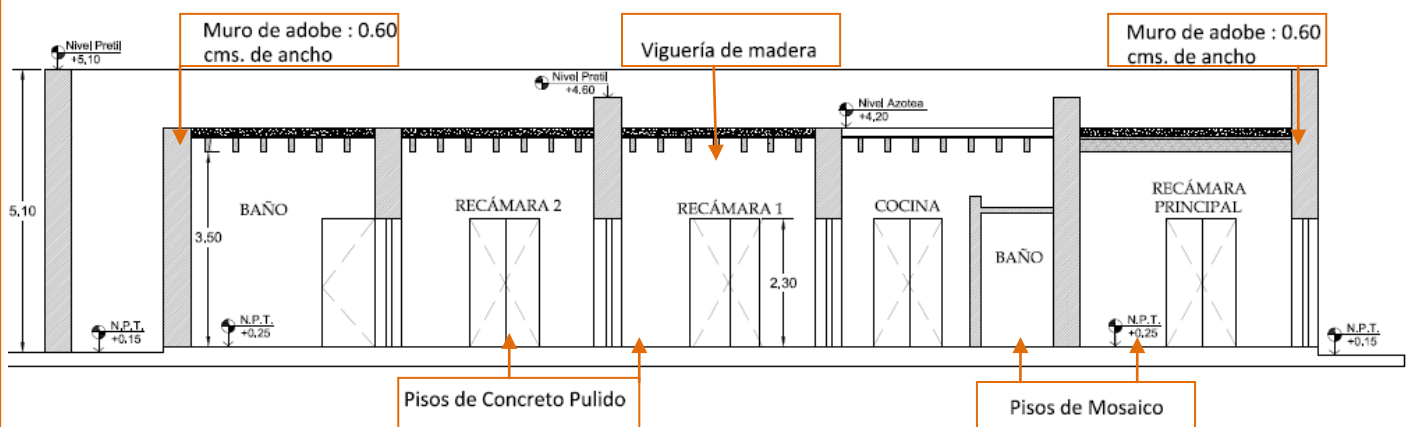
Imagen 4.2. Sección del Inmueble No Reelección # 44. Fuente: ©Aguilar/ Cuevas (2012)

- Muros de Adobe con un ancho de 60 centímetros(Ver Imagen 4.2)
- Techumbre de vigería de madera en el primer cuadro y loseta de concreto en el segundo cuadro. Altura aproximada: 3.5 metros. (Ver Imagen 4.2)
- Pisos de concreto pulido y mosaicos. (Ver Imagen 4.2)
- Fachada con aplanado cal- arena en beige y molduras café, cuenta con un acceso coronado con un arco de medio punto, y sus lados vanos con marcos cuadrados, cada uno con ventanales hacia la calle No Reelección. (Ver Imagen 4.1)

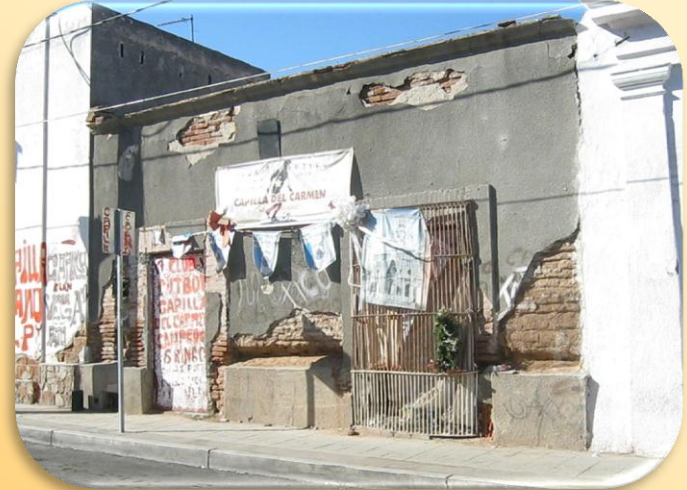
Fotografía 4.4 Fachada del Inmueble Fuente: ©Aguilar/ Cuevas (2012)

Otra de las acciones de reactivación de la zona es la sugerencia de la adecuación de uno de los inmuebles como Galería que se utilice para relatar brevemente la historia de Hermosillo, a través de exposiciones de Fotografía, pintura, e incluso documentos del archivo histórico, que podrían narrar la historia de nuestra ciudad, fomentando la identidad cultural del visitante, dándole a este punto más valor e importancia patrimonial ya que esta zona es la que cuenta con el mayor número de inmuebles con valor histórico, más sin embargo, se le presta poca atención e interés a causa de la desinformación y el mal estado en que se encuentra. (Ver Fotografía 4.4)

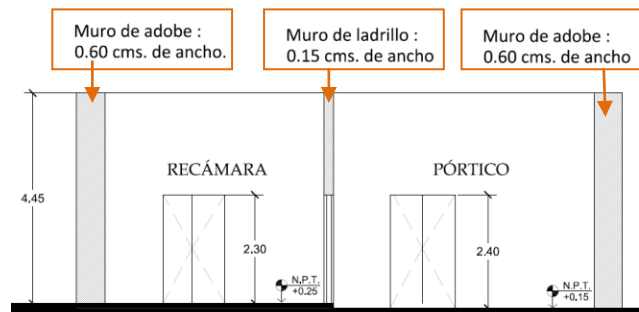
Imagen 4.4 – Sección de No Reelección # 44 Fuente: ©Aguilar/ Cuevas (2012)

- *Fachada con aplanada cal-arena en beige y molduras que respetan los lineamientos de nivel.
- *Muros de Adobe con un ancho de 60 centímetros
- *Altura del muro: 4.45 metros (Ver Imagen 4.4)

El un muro de ladrillo se infiere correspondiente a una nueva época ya que es de ladrillo en su totalidad, y no tiene amarre con el adobe en sus lados. (Ver Imagen 4.4)

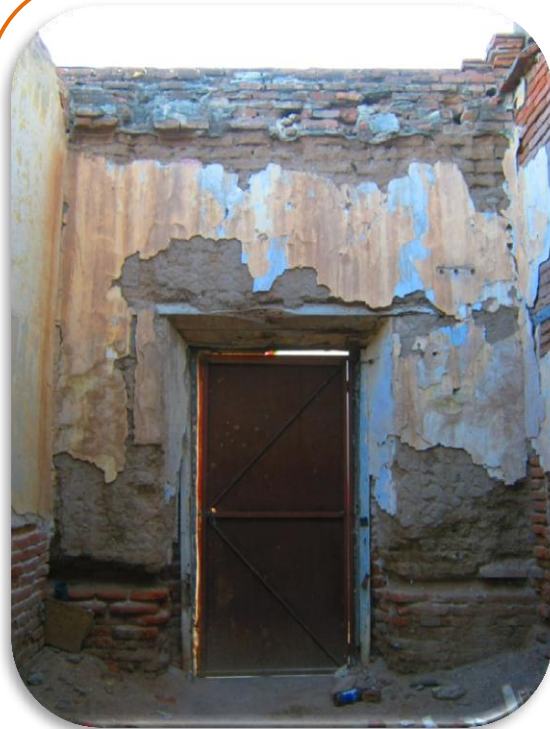
Fotografía 1. Vista del Acceso Fuente:
©Aguilar/ Cuevas (2012)

Se presentan imágenes interiores del estado actual del inmueble donde se puede apreciar la carencia de techumbre y el estado de degradación en el que se encuentra la construcción. La ubicación de la toma fotográfica se puede observar en el Croquis 4.5
