## 9.- OBTENCION DEL RQD

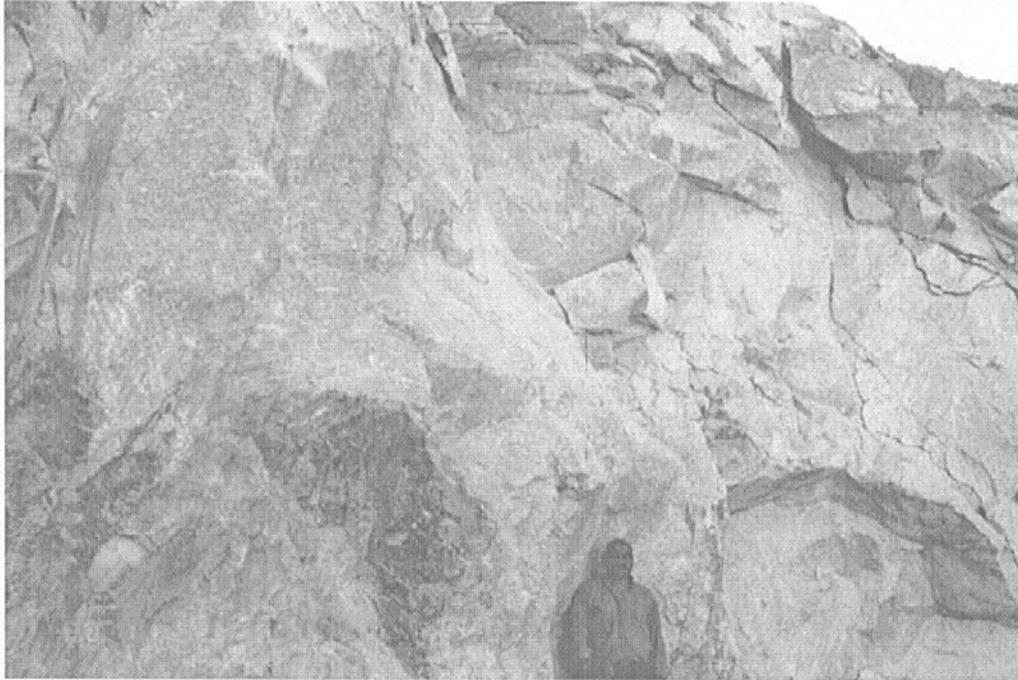
Imagen 9.1.- Roca homogénea de yeso del banco 530. El fracturamiento en la imagen es debido a los efectos de la voladura.

En el estudio realizado, no se contó con barrenación de diamante, por lo que nos fue imposible hacer el cálculo del RQD con las formulas de longitudes de núcleos recuperados y por lo mismo, usamos la fórmula que emplea el numero de fisuras por  $M^3$ , aún cuando muchas de las fracturas en la roca fueron inducidas por el efecto de la voladura. Para ello, realizamos un levantamiento en pequeñas ventanas de  $1 M^2$  (Tabla 9.2). Estos levantamientos se realizaron en la cara del talud, y se supuso que las fracturas expuestas en dicha cara, continúan 1 m. dentro del talud. Supusimos además, que el número de fracturas expuestas, era el mismo en  $1 M^3$ . En este levantamiento obtuvimos los siguientes valores.
